国指定史跡志波城跡のき損事故について

平成 26 年 3 月 6 日
教 育 委 員 会

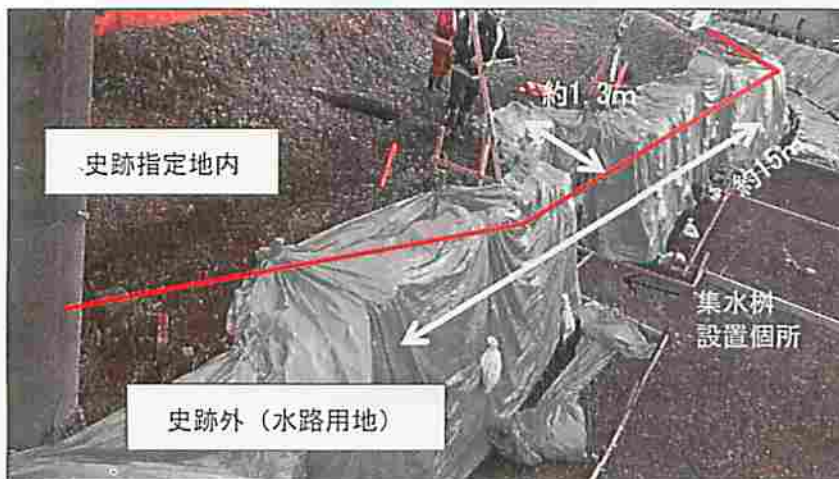
(4) 経 緯 用水路本線から左岸の副水路に取水するための分水槽を施工する際に、史跡境界線を越えた掘削をし、地下に保護されていた遺構(外大溝跡)をき損した。

(5) 原 因 県振興局では、整備する構造物が史跡境界に近接する設計であったにもかかわらず、現地に史跡境界を明示しなかったことや、水槽等の付帯構造物の施工方法等について施工業者に対する細部の指示・徹底等が不十分だったことなどが原因として、文化庁へ報告している。

平成25年12月26・27日確認状況

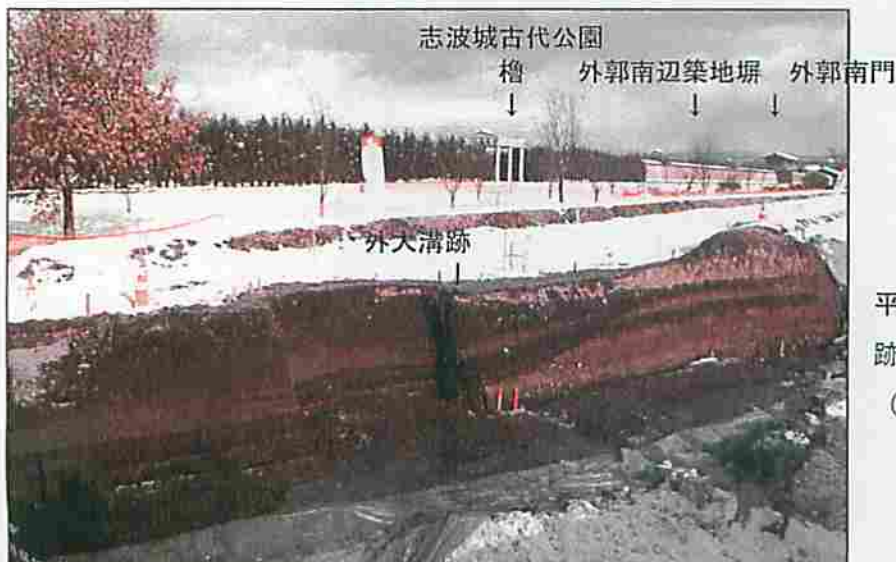
平成26年1月14日 史跡志波城跡第109次調査（き損部分記録）
（中央から左へ斜めに入る黒い土が外大溝跡の埋土）

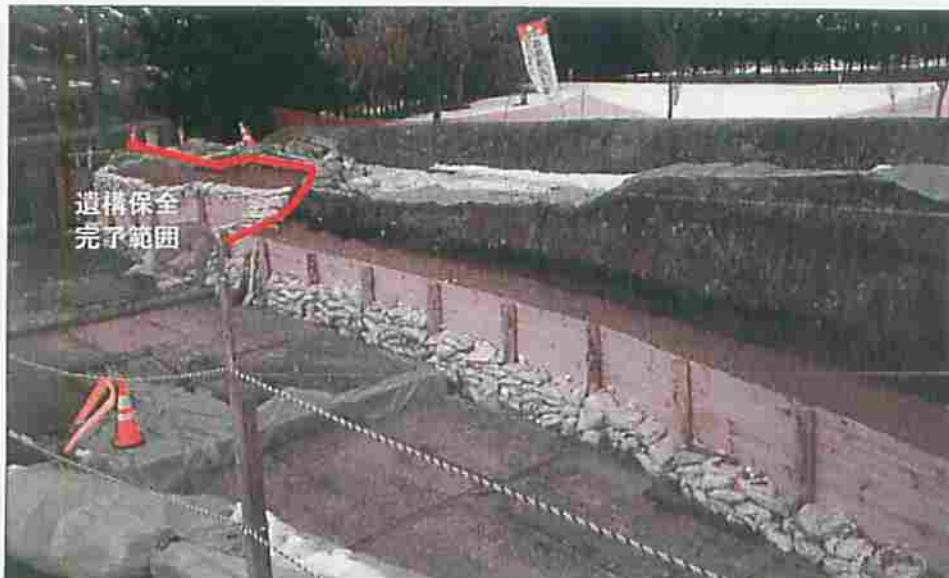
平成26年2月22日
遺構保全埋戻し完了
(南東から)

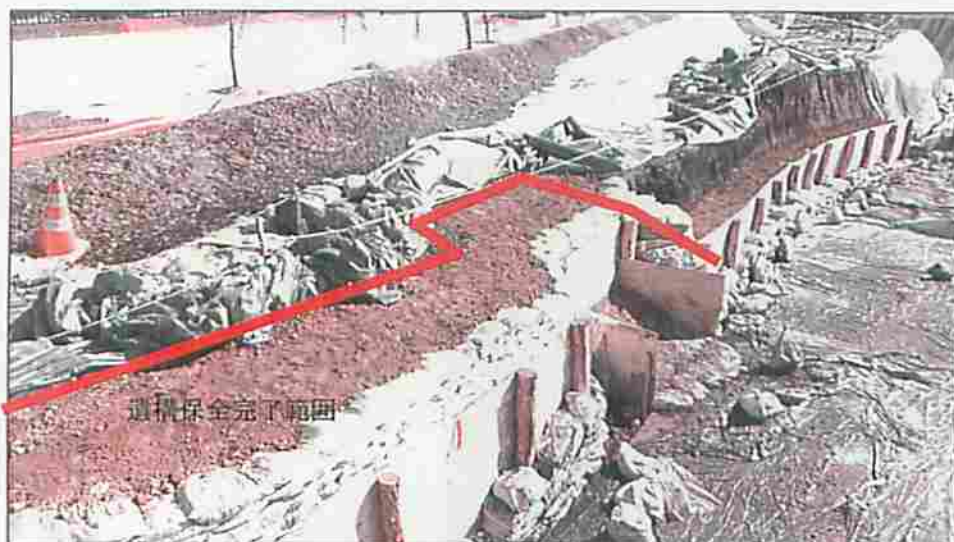
平成26年2月24日
遺構保全埋戻し完了確認
(南西から)

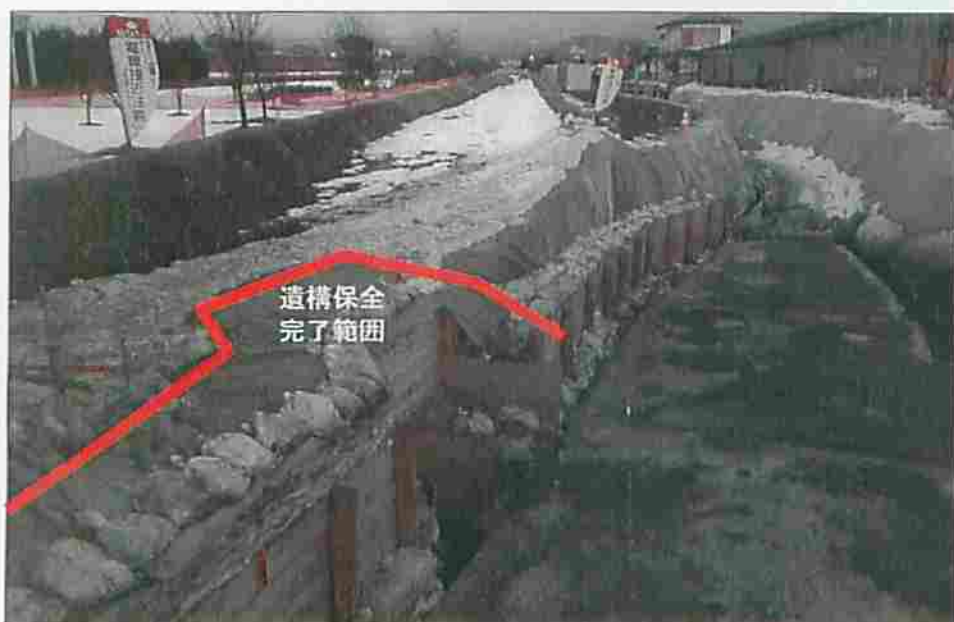
平成26年2月24日
シート養生完了状況
(西から)
