盛岡中央消防署庁舎外壁の剥落について

平成26年8月26日
総務部

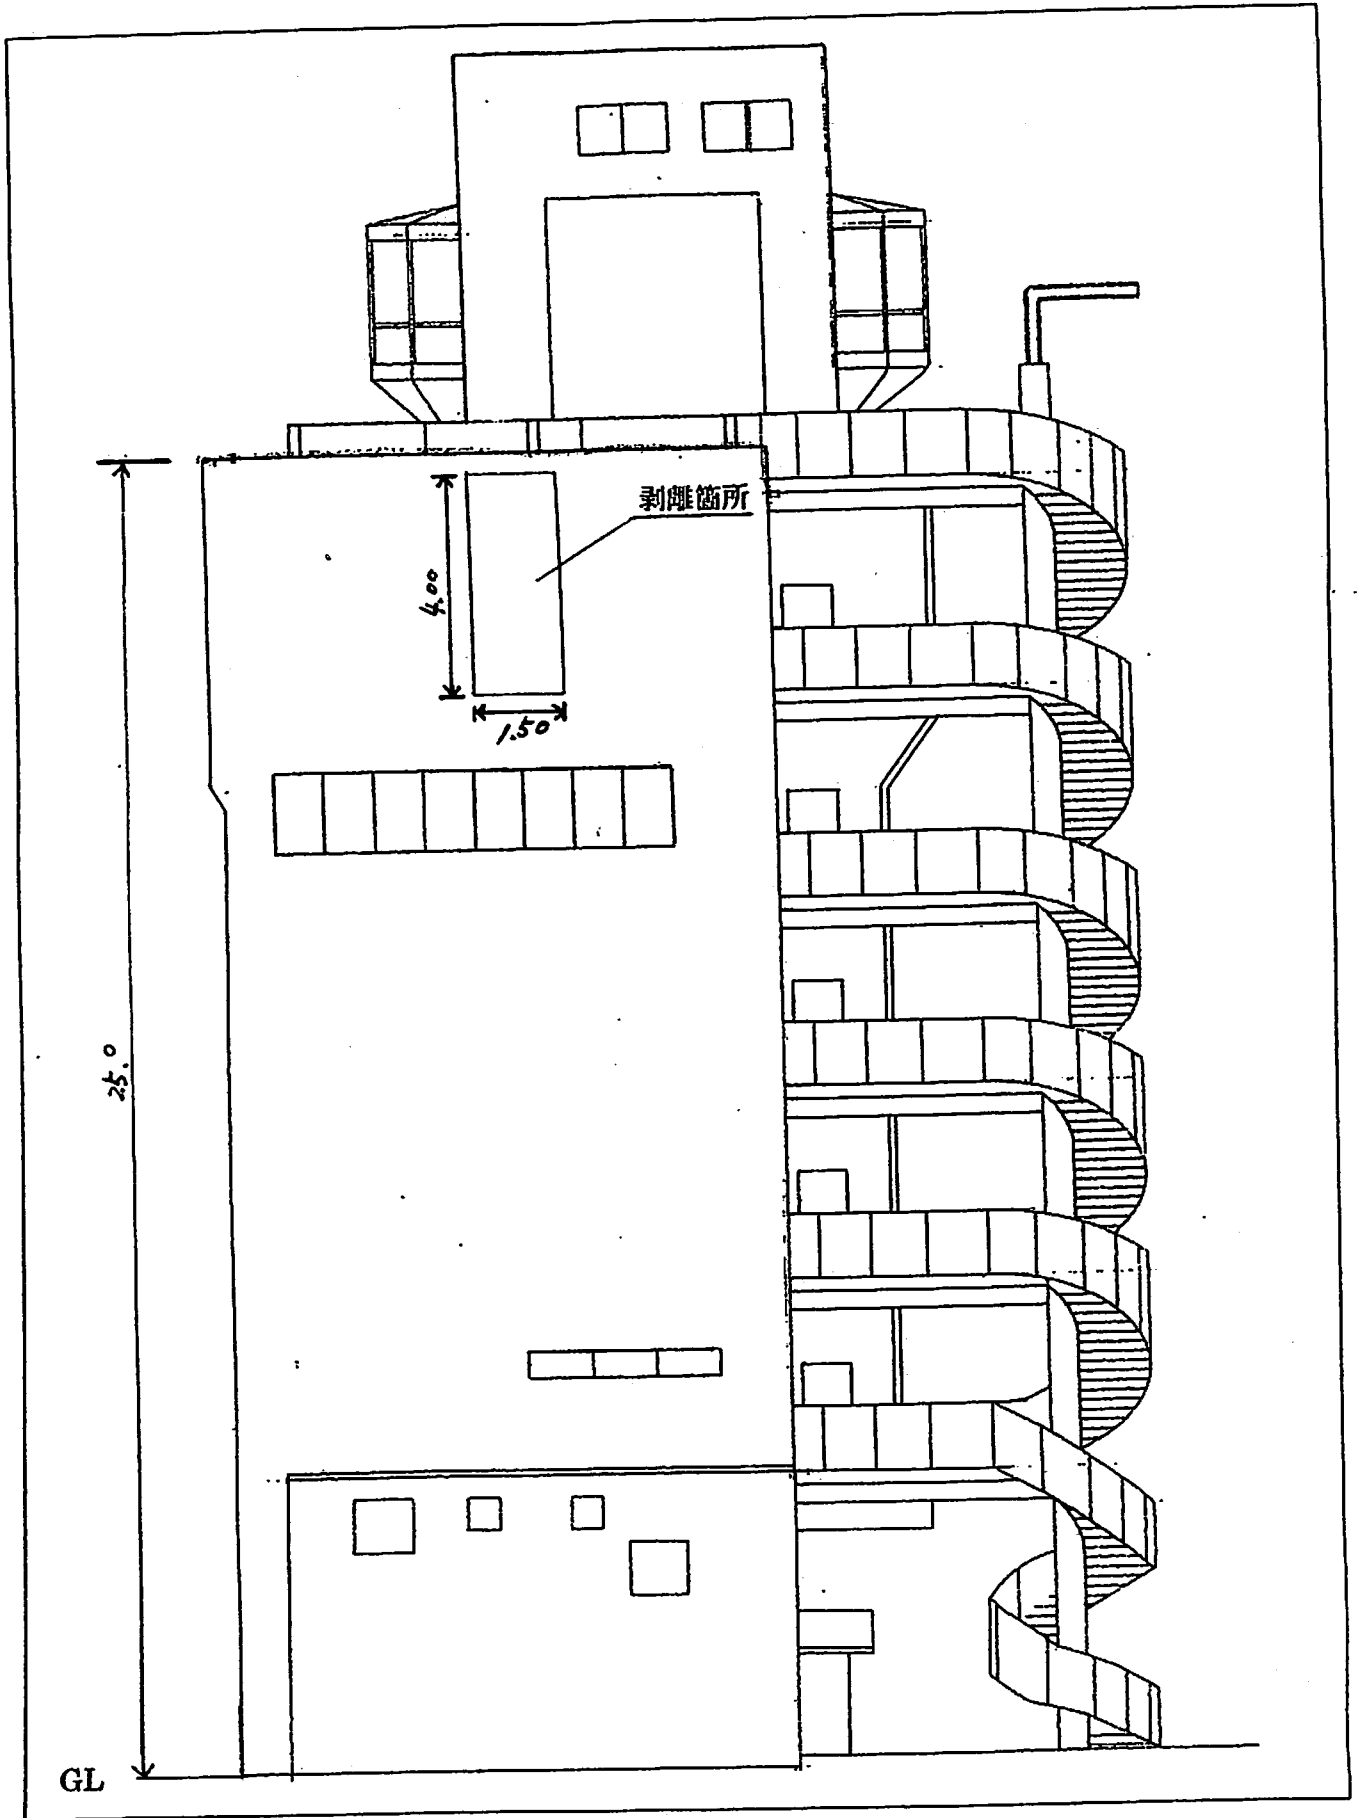
立面图

盛岡中央消防署庁舎の東側6階の外壁の一部（幅1.5m×高さ4.0mのモルタル壁）が剥落し、隣接の岩手県議会議員会館駐車場に駐車していた車両等を損壊したものの。

専門業者の調査では、外壁モルタルに地震等の外力及びモルタルの乾燥収縮による亀裂が生じ、そこに降雨による雨水が浸入して5階アルミサッシ上部に滞留し、冬季間に凍結融解を繰り返して外壁のコンクリート躯体とモルタルの剥離が増大し、剥落したものと推察された。

外壁の剥落した東側は、専門業者による緊急点検の結果、今回の剥落の影響により、更に剥落の危険が認められることから、危険箇所のモルタル撤去作業を行っている。
