羽場 14 地割地内の油流出事故について

平成 26 年 11 月 25 日
環境部・建設部

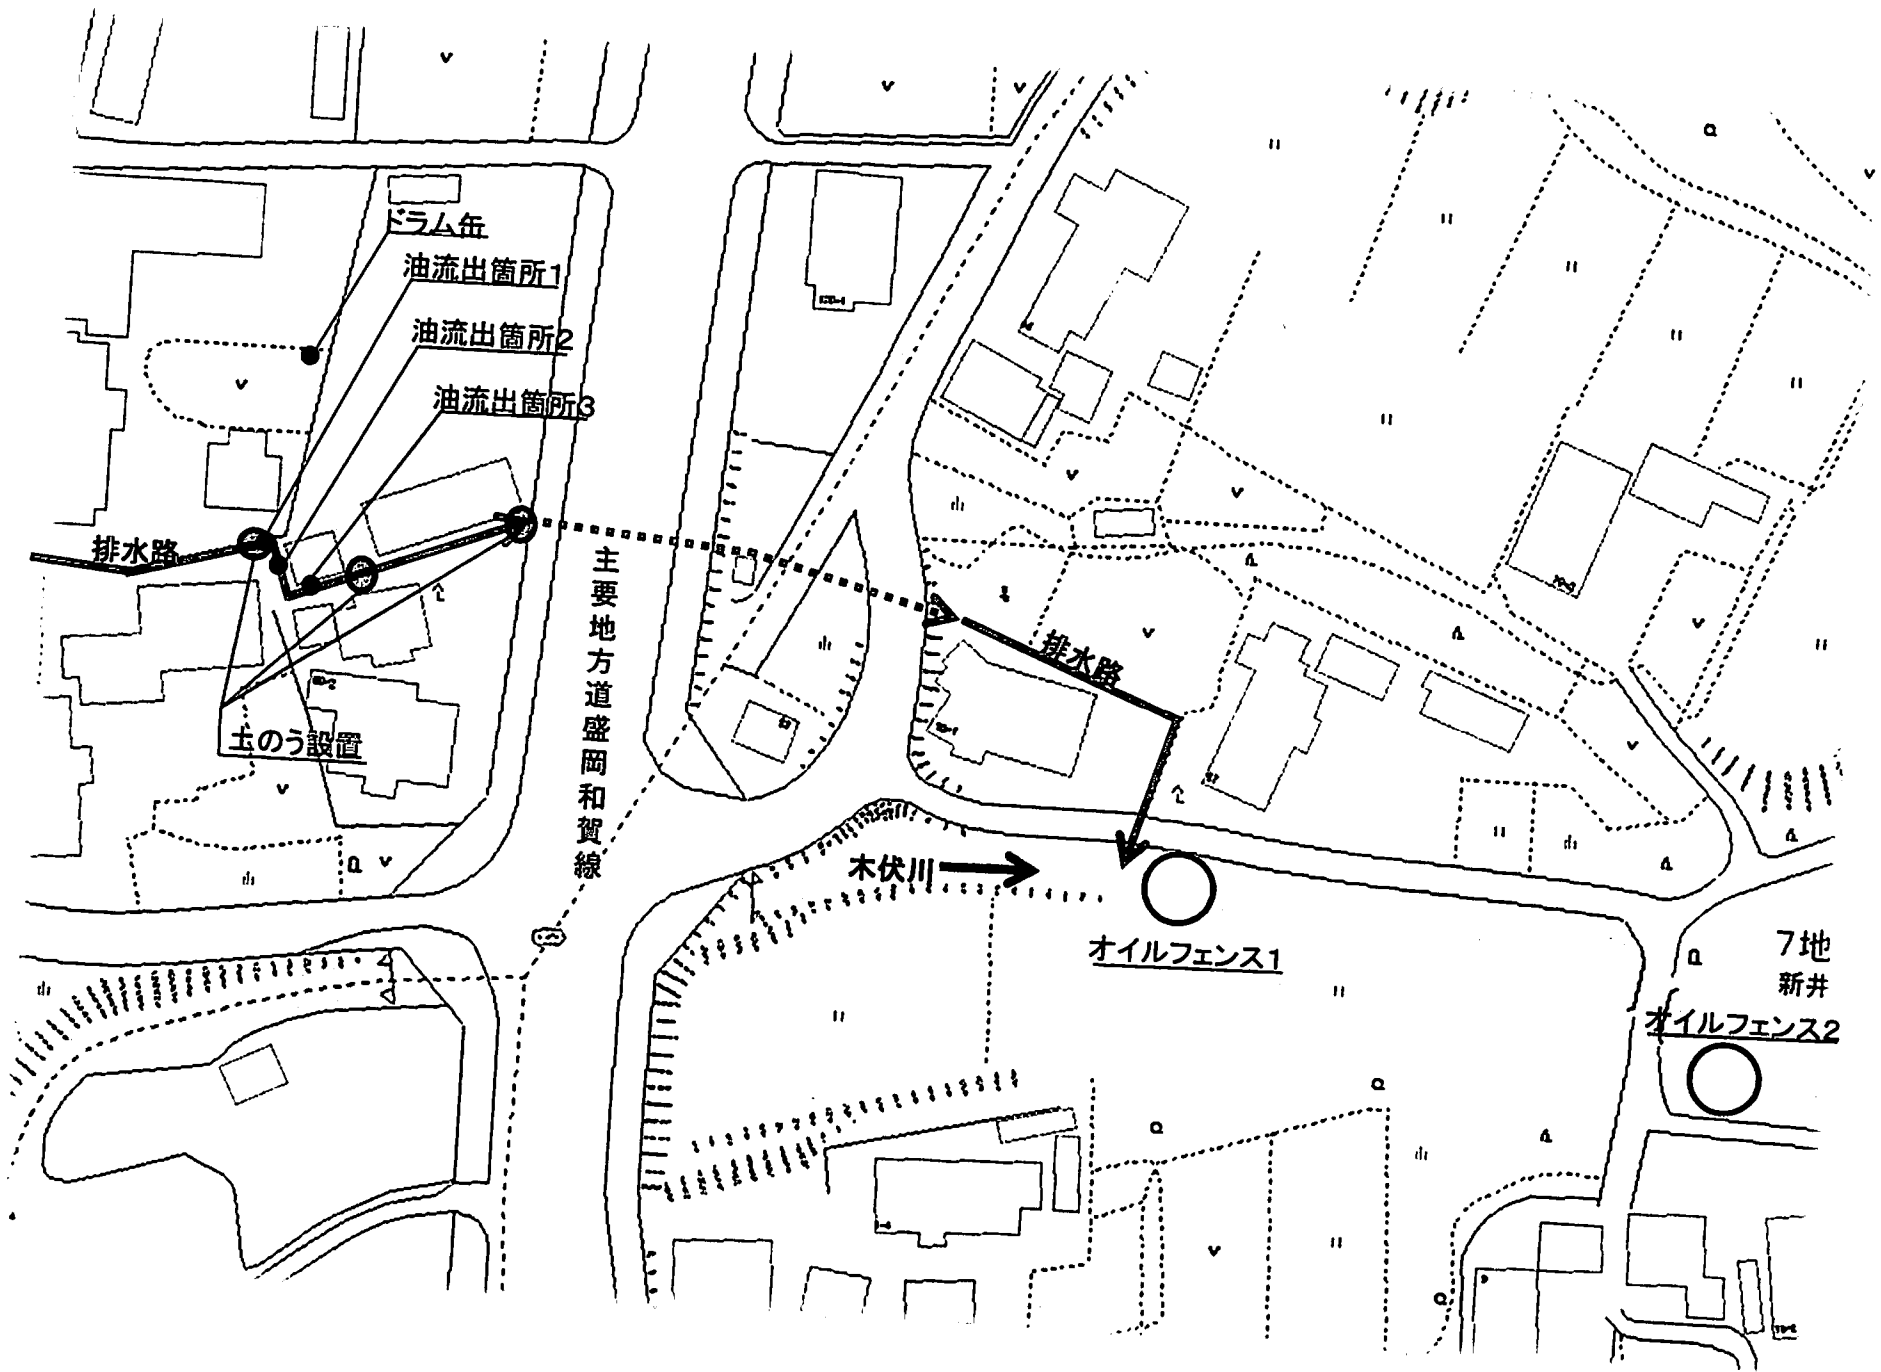
ドラム缶

油流出箇所1

油流出箇所2

油流出箇所3

土のう設置

オイルフェンス1

7地
新井
オイルフェンス2
