燃料会社灯油貯蔵施設からの漏出事故について

平成15年2月7日

環 境 部

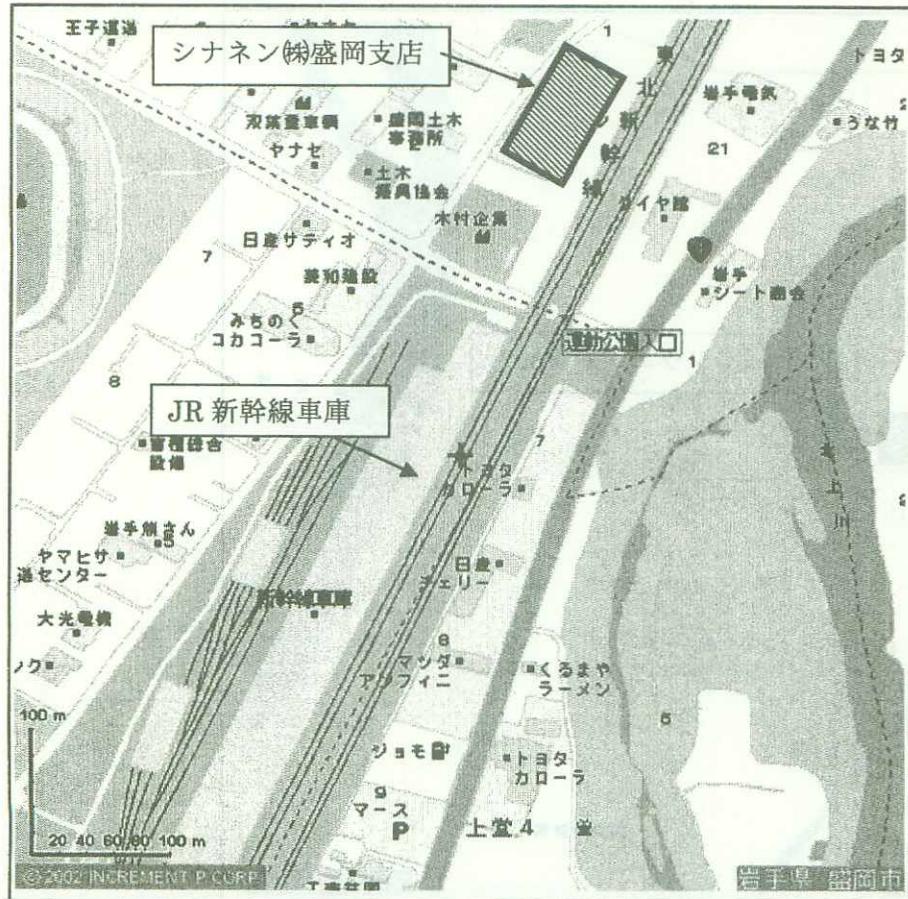
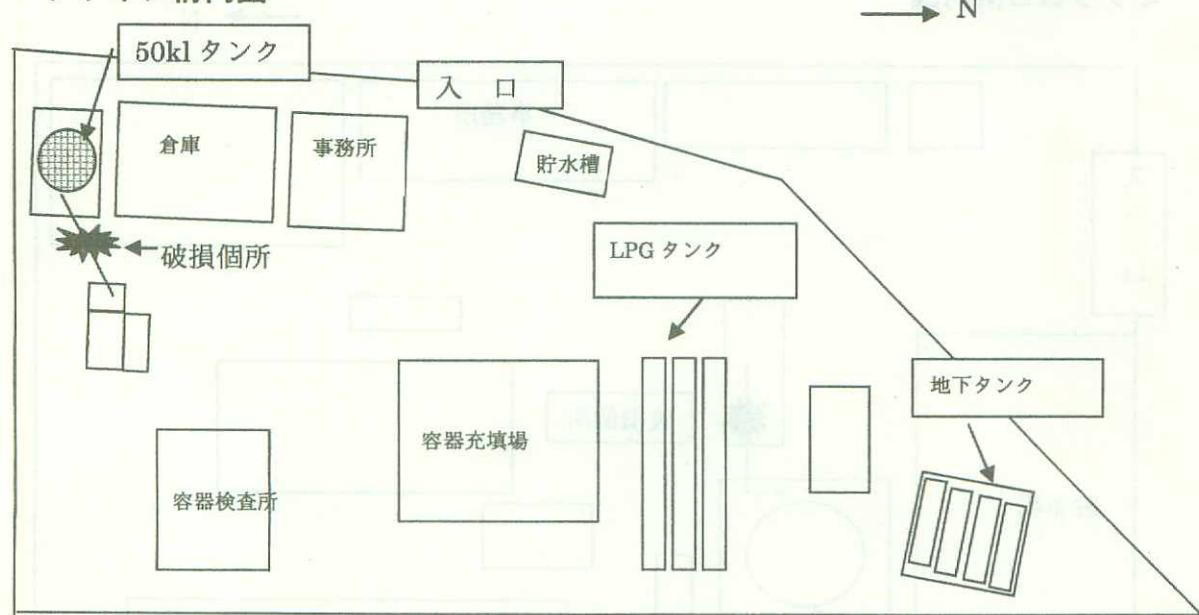
別図 1

(1) 発生箇所

別紙図面1のとおり。

平成14年11月25日、JRから盛岡西消防署に、同社東北新幹線車両車庫の構内の法面から地下水に混入した油が流出していることを発見した旨の通報があった。

消防本部を中心として原因を調査した結果、12月17日、シナネンの地上灯油タンク(50KL)の地下配管にピンホールが生じ漏出していることを確認した。

- 木賊川への油の流出を防ぐためのオイルフェンス、オイルマットを設置する。
- シナネン構内、JR構内及び隣接する企業の敷地内に漏出した油の回収井戸を掘削し、回収する。
- 可燃性ガスの濃度測定により油の滞留箇所の確認調査を行う。

- 油の回収を継続するとともに、漏出した油の処理方法を確定するため(2月末の予定)、面的調査や垂直調査を実施し、汚染範囲を確定する。
- 調査結果に基づく対応方法を決定する。

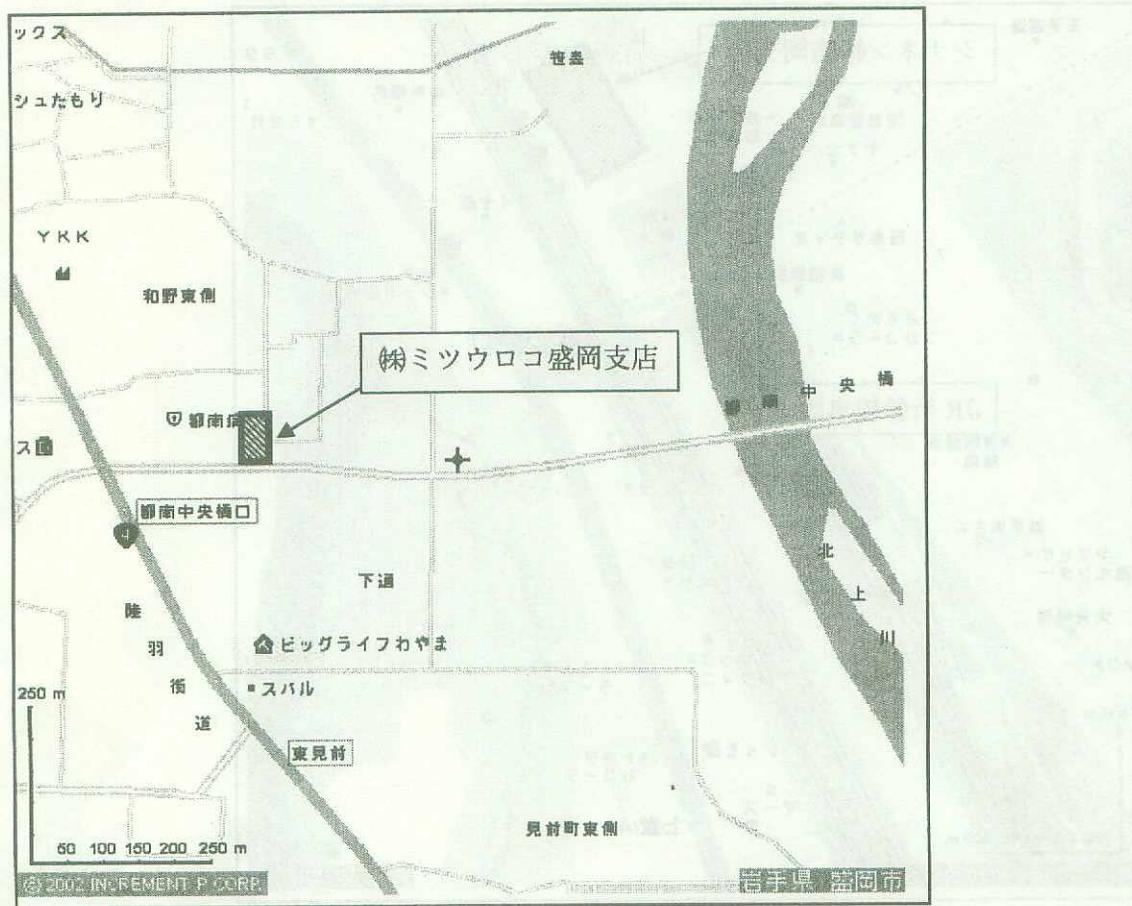
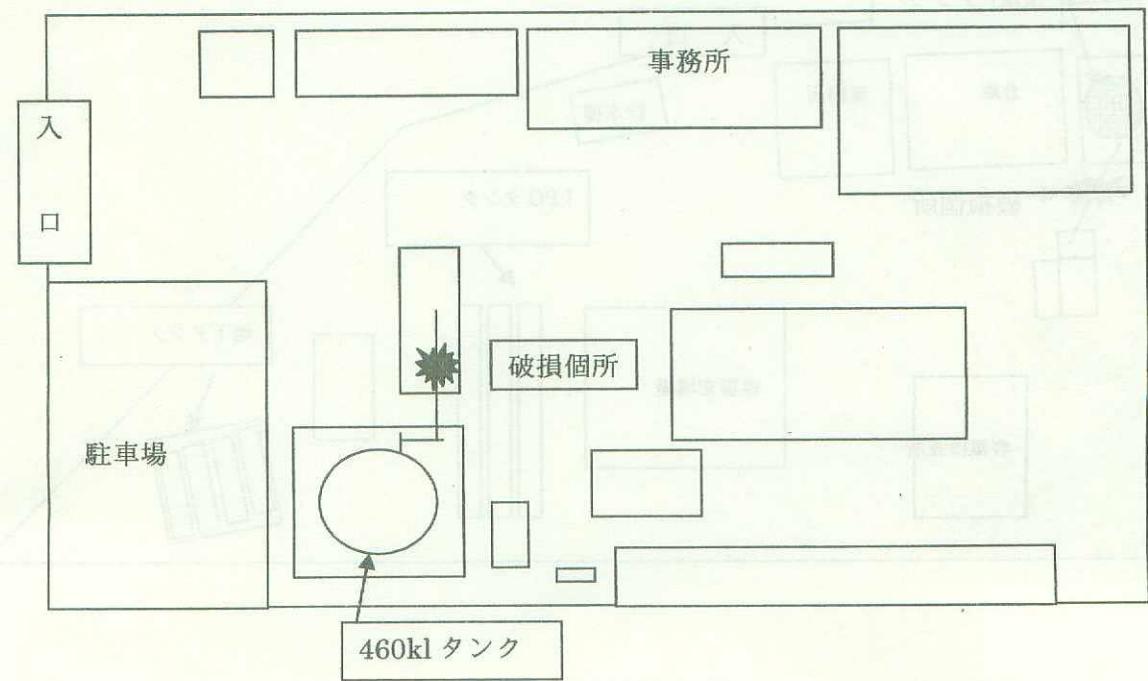
別図2

（1）発生箇所

別紙図面2のとおり。

原因者は、平成15年1月15日、盛岡南消防署の査察時に埋設管の気密試験を実施するよう指導を受け、同21日、気密試験の結果、地下配管からの油の漏出を認め、同24日、消防本部、庁内関係課に報告した。1月26日、消防本部が地上灯油タンク(460KL)からローリーや容器に詰替える施設につながる地下配管にピンホール3箇所と5mmほどの穴1箇所を確認した。1月29日、下水道の汚水管ジョイント部分の亀裂から管内部に油の浸入を認め、翌30日までに防止対策を実施した。

- ・構内における漏出した油の徹底回収をする。
- ・下水道への油の流出に対処するため、油の吸引、下水管の亀裂の補修をする。

- ・油の回収を継続するとともに、定点井戸を掘削し、漏出した油の観測を行う。
- ・面的、垂直的調査により油の拡散域を確定し、根本的な対策を講ずる。
