羽場 14 地割地内の油流出事故について

平成 26 年 11 月 25 日
環境部・建設部

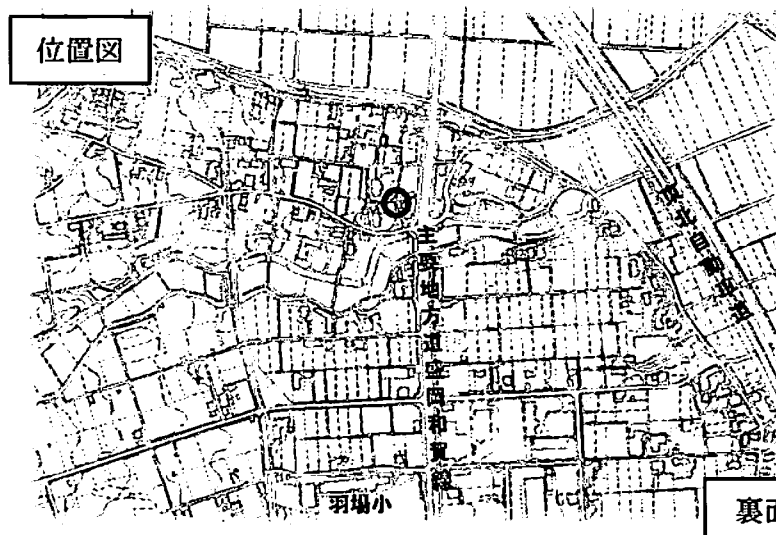
10 月 29 日(水)9 時に、羽場地内の準用河川木伏川から灯油のような臭いがすると住民から通報があり、現地確認したところ、羽場 14 地割 110 附近の木伏川上流の排水路から黒色の油状の物質が湧出し油の一部が木伏川へ流出していることを確認した。

11 月 5 日(水)、水路に隣接する事業所を訪問し、再調査した結果、水路から約 25m の地点にドラム缶で一時保管していた使用済みエンジンオイル約 200ℓが漏れていることを確認した。

11 月 7 日(金)に水路から採取した油の成分分析の結果として「軽油、重油又は潤滑油であると推測される」との報告があったことから、隣接事業所から廃油が漏れ出たことによるものと判断した。

(1) 原因者に対し、廃油の取扱いについて廃棄物の処理及び清掃に関する法律に基づき改善指導書を交付するとともに、油に汚染された土壌の除去など水路への油流出を遮断する措置を取るよう指導し、状況を確認することとしている。

(2) 油の流出防止のため、オイル吸着マットやオイルフェンスの設置、仮設配管の設置、降雨時のために排水ポンプを設置した経費について、原因者に請求することとしている。
