平成 24 年 2 月 1 日の水道のにごり (赤水) 事故への対応について

平成24年2月15日

上下水道局

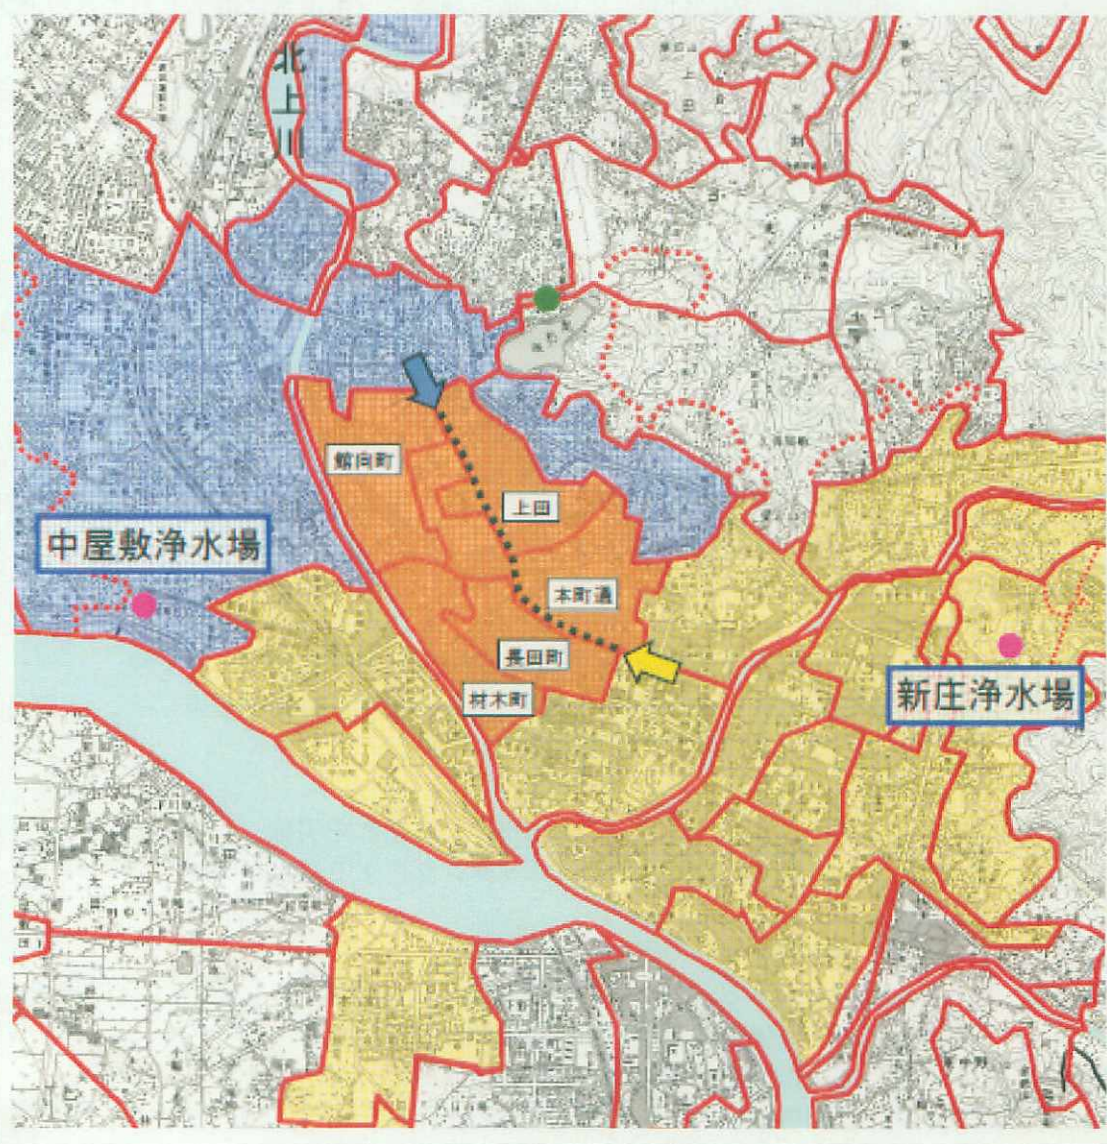
にごり(赤水)事故影響範囲図

- 1 発生日時 平成24年2月1日(水)午前7時ころ,市民から上下水道局当直に通報。急速に範囲が拡大したことから,発生個所の調査を開始。
- 2 発生範囲 上田,館向町,本町,大通,中央通,西下台町,長田町,名須川町,材木町,北山の各一部
- 3 影響世帯数 上記地域の約8,000世帯
- 4 事故の原因 前日深夜から当日早朝にかけて,にごりが発生した地域の水系切替作業を実施した。この作業は,新庄浄水場の沈でん池の改修工事による配水能力の低下に対応するため,新庄浄水場からの配水の中屋敷浄水場からの配水に切り替え,安定した水供給を確保することを目的としたものであった。赤水の発生は,切り替えに伴い配水管(CIPφ500mm,昭和35年度布設)内に付着していた錆が剥離し,水道水に混入したことが原因と考えられる。
- 5 今後の対応 当該管路は,新庄浄水場系と中屋敷浄水場系の連絡管として機能しており,将来も配水調整や災害対応等の際には水系切替が想定されるため,今後,原因究明に努めるとともに再発防止対策を講じる。
